AS ÁRBORES SENLLEIRAS DE GALICIA. DIAGNÓSTICO DA SITUACIÓN ACTUAL E PROPOSTA DE LIÑAS DE ACTUACIÓN

ANEXOS

ANEXO 1
FICHAS DESCRITIVAS DAS ÁRBORES CATALOGADAS

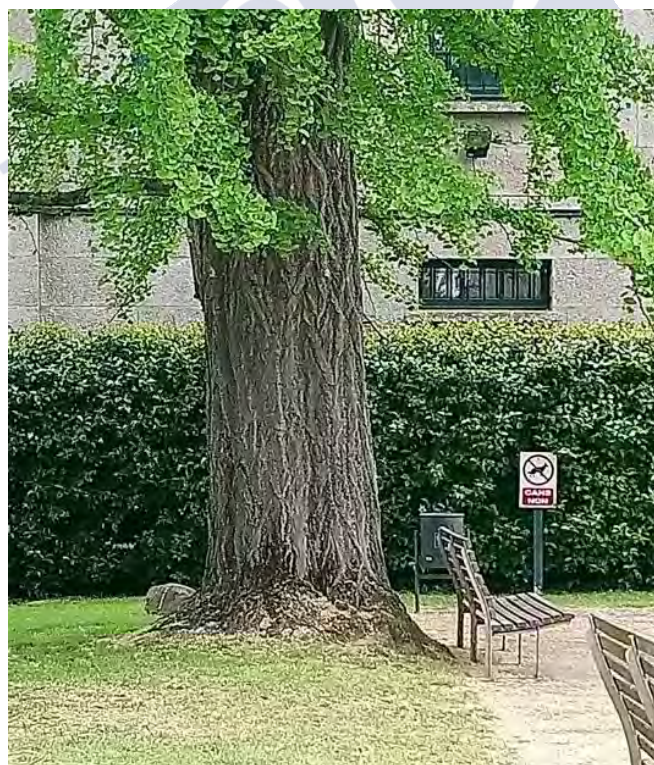
Figura 96: Exemplar coa beirarrúa moi próxima

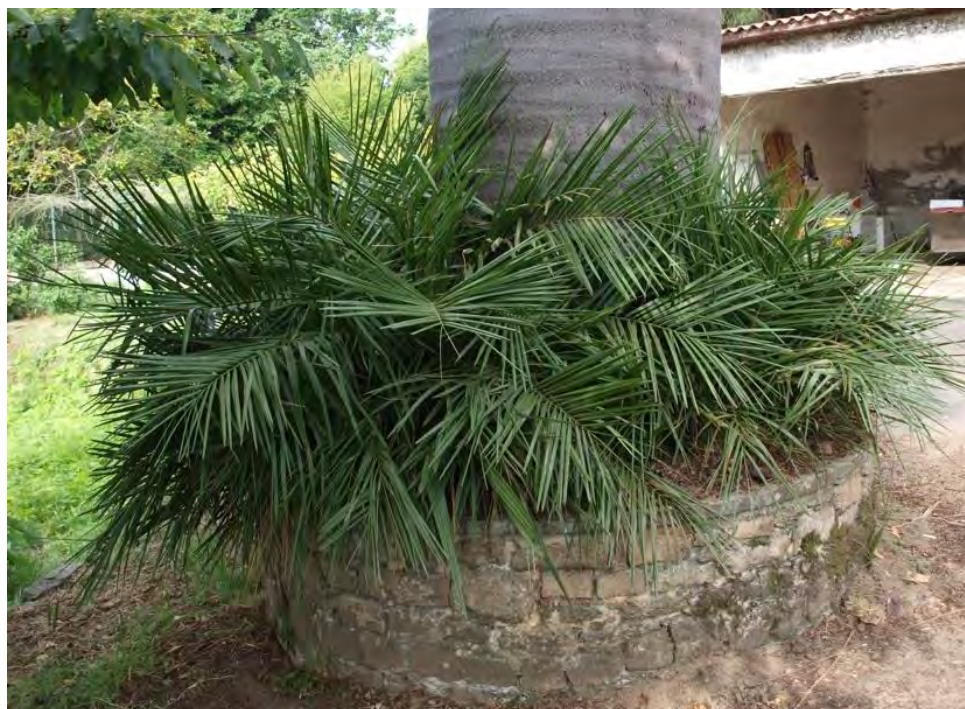
Figura 98: Base do exemplar nun alcorque insuficiente e numeroso rexenerado

* Aumentar a superficie destinada ao alcorque	
OBSERVACIÓNS

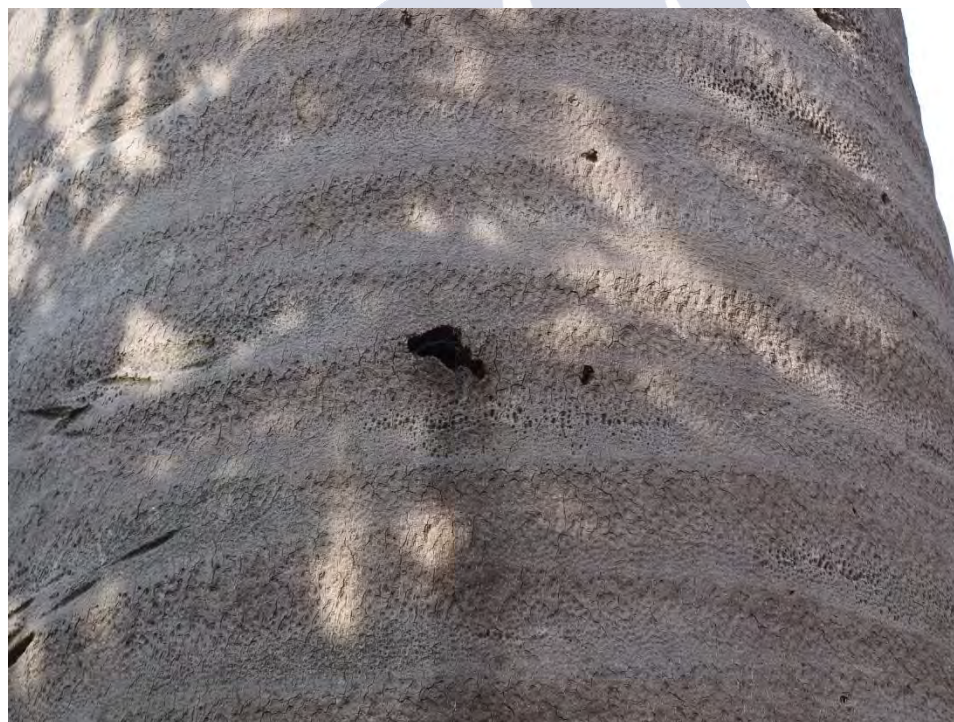
Presenza de feridas	Non
Síntomas de decaemento	Non
Asimetría	Non
Defectos de fuste	
Inclinación	Non
Problemas estruturais	Non
Engrosamentos anormais	Non
Zonas mortas, fendas profundas	Non
Presenza de cavidades	Si, hai numerosas cavidades no estipe, aínda que son de pequeno tamaño
Presenza de gretas	Non
Presenza de protuberancias	Non
Presenza de chupóns	Non
Presenza de feridas	Non
Defectos de base (tronco e raíces)	
Problemas estruturais, base do tronco e raíces	Si, o exemplar está subido nun alcorque a modo de xardineira de 0,40 m de altura e 2,50 m de diámetro, superficie claramente insuficiente. Ademais, a súa base está ocupada por pequenas plantas descendentes do propio exemplar.
Zonas mortas/fendas profundas	Non
Análise das ameazas	
Nivel de risco de fallo estrutural a medio-longo prazo	Baixo
Probabilidade de crebatura de ramas a curto prazo	Baixa
Probabilidade de crebatura do tronco a curto prazo	Baixa

Figura 99: Cavidade de pequeno tamaño no estipe

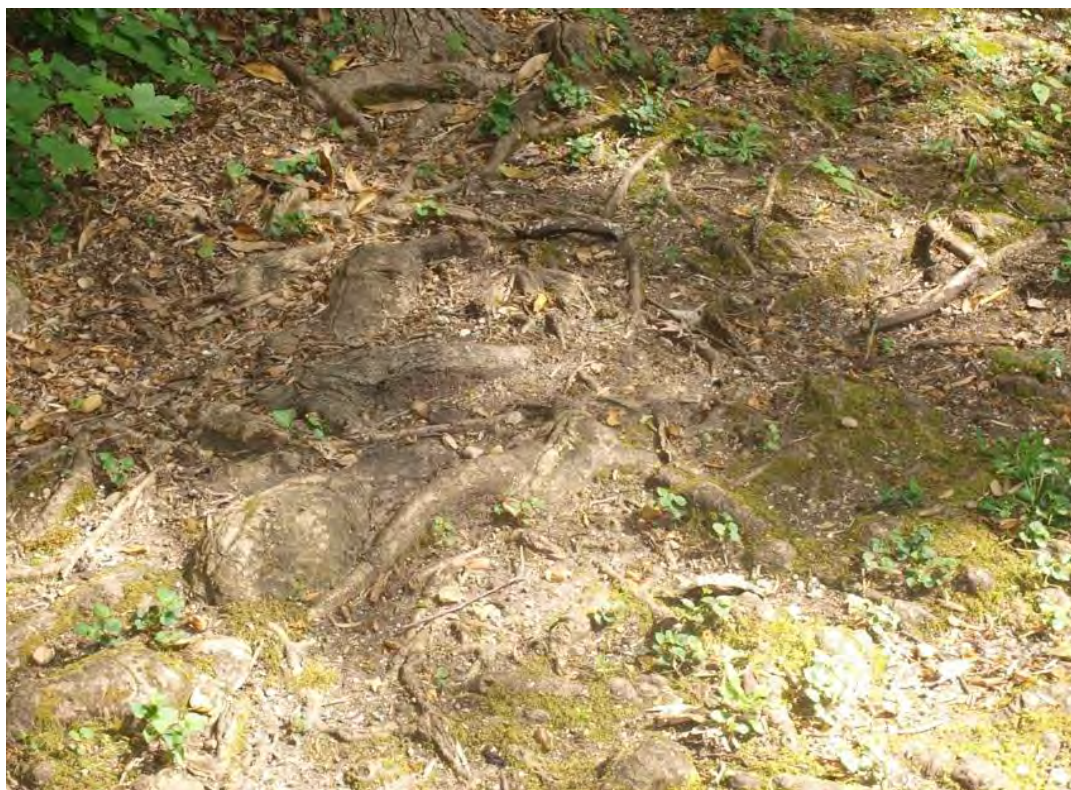
Figura 100: Sistema radical parcialmente descuberto

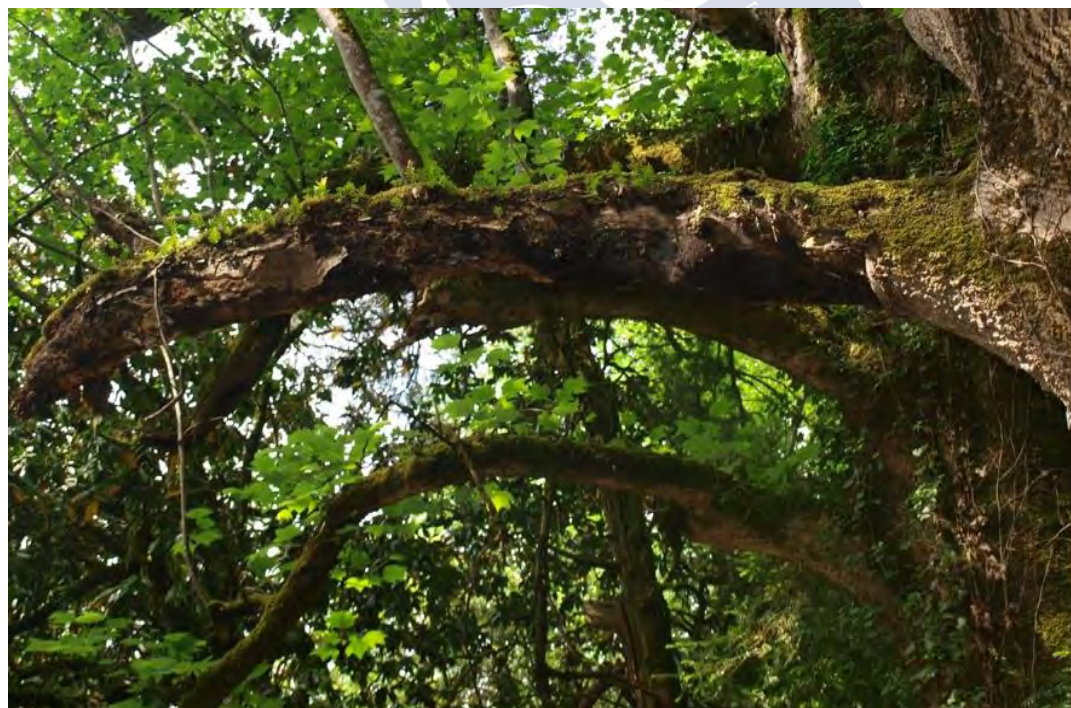
Figura 101: Toco de grandes dimensións na copa dun dos exemplares

* Realizar unha actuación restauradora das ramas de grandes dimensións partidas na copa	
OBSERVACIÓNS

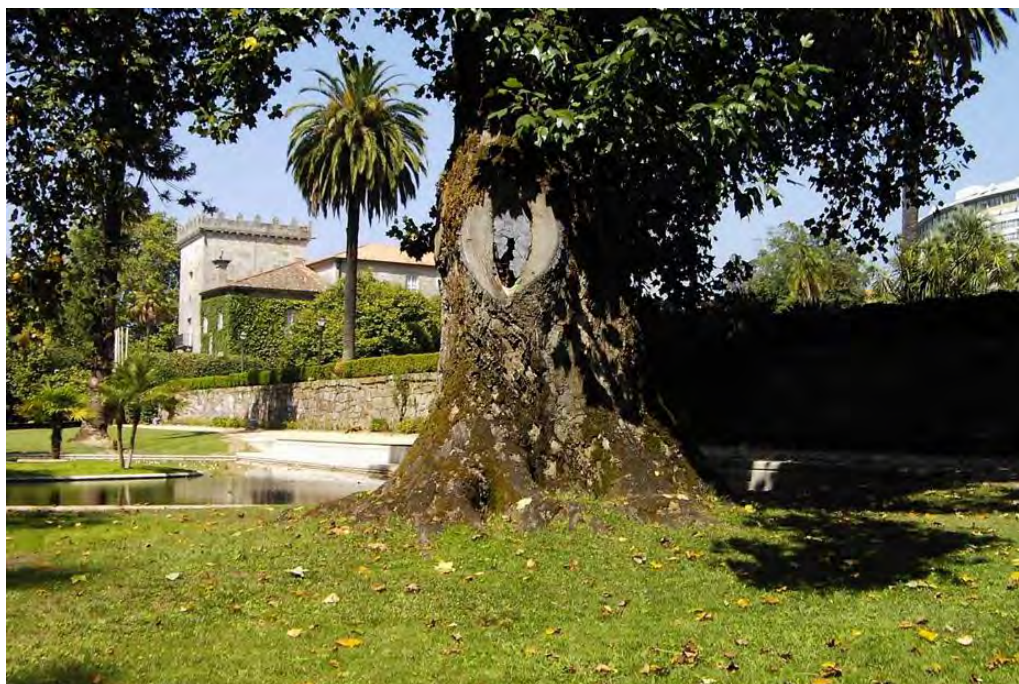
Figura 102: Vexetación ata a base do fuste e feridas de poda de grandes dimensións

* Actuar sobre o chan compacto ao redor dos dous exemplares e achegar materia orgánica (mulch)	
* Eliminar a cobertura herbácea e a rega automática nunha superficie non inferior á proxección horizontal das copas dos dous monumentos vexetais.	
OBSERVACIÓNS

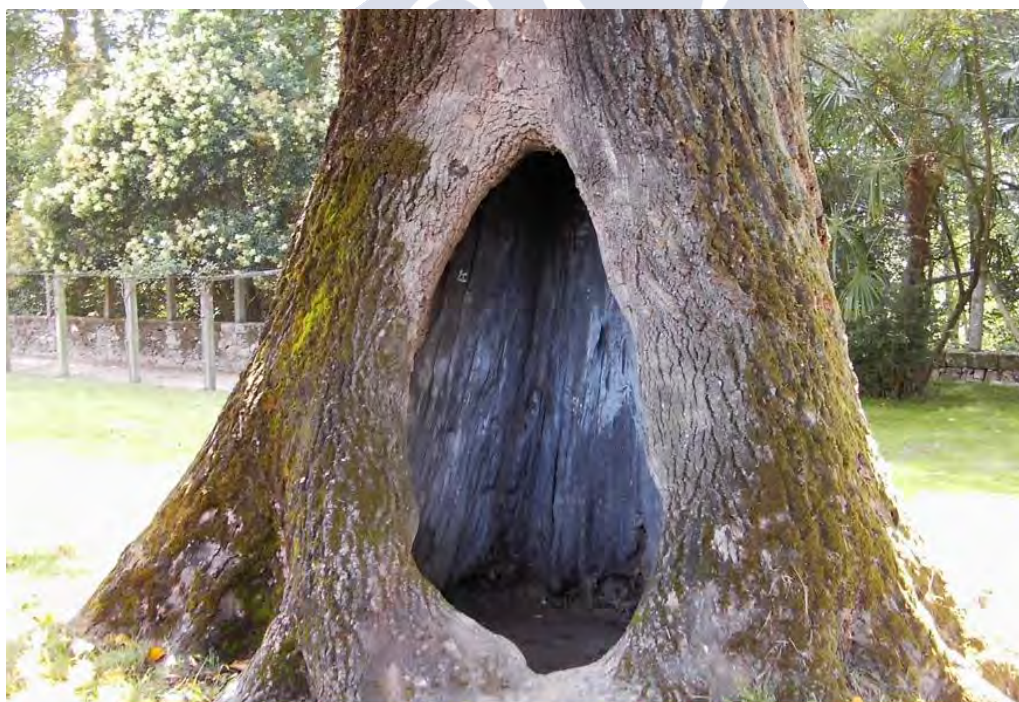
Figura 103: Cavidade de grandes dimensións na base dun dos exemplares

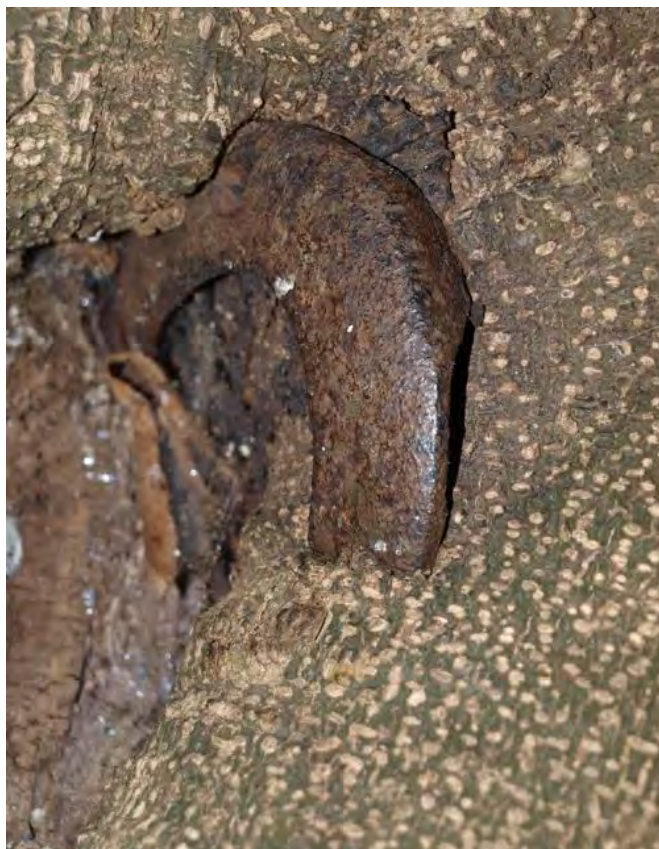
Figura 104: Ferradura no fuste

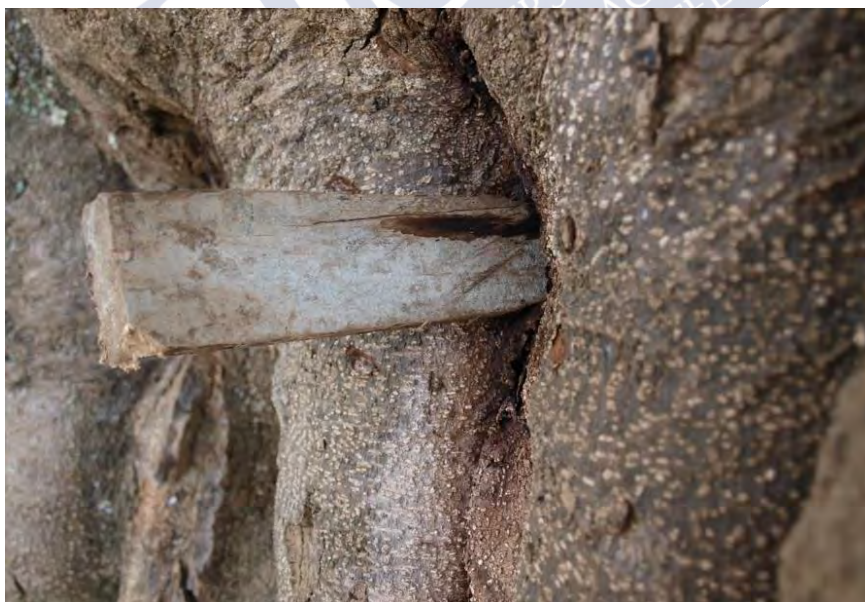
Figura 105: Pau cravado no fuste

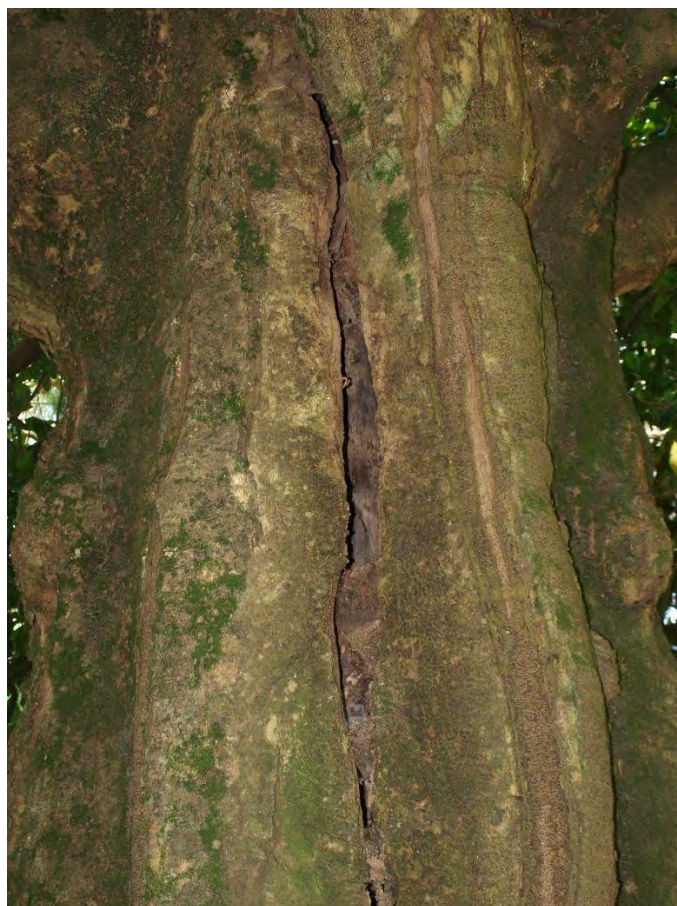
Presenza de feridas	Non
Síntomas de decaemento	Si, os exemplares mostran brotes moi febles e as copas moi pouco densas
Asimetría	Non
Defectos de fuste	
Inclinación	Non
Problemas estruturais	Si, os fustes mostran gretas verticais de gran profundidade
Engrosamentos anormais	Non
Zonas mortas, fendas profundas	Non
Presenza de cavidades	Si, o exemplar de maiores dimensións mostra unha cavidade basal
Presenza de gretas	Si, hai exemplares con grandes gretas verticais
Presenza de protuberancias	Non
Presenza de chupóns	Non
Presenza de feridas	Non
Defectos de base (tronco e raíces)	
Problemas estruturais, base do tronco e raíces	Si, o chan está moi compacto e aprécianse numerosas raíces parcialmente descubertas e moi superficiais
Zonas mortas/fendas profundas	Non
Análise das ameazas	
Nivel de risco de fallo estrutural a medio-longo prazo	Medio
Probabilidade de crebadura de ramas a curto prazo	Baixa
Probabilidade de crebadura do tronco a curto prazo	Baixa

Figura 106: Greta vertical nun dos exemplares

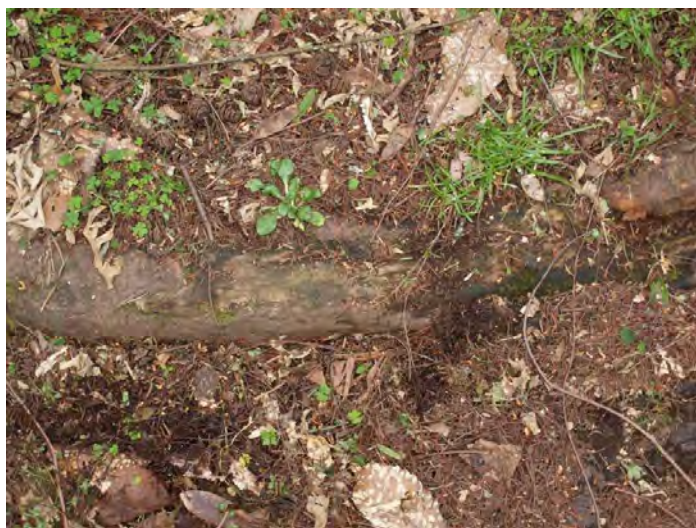
Figura 108: Feridas nas raíces superficiais

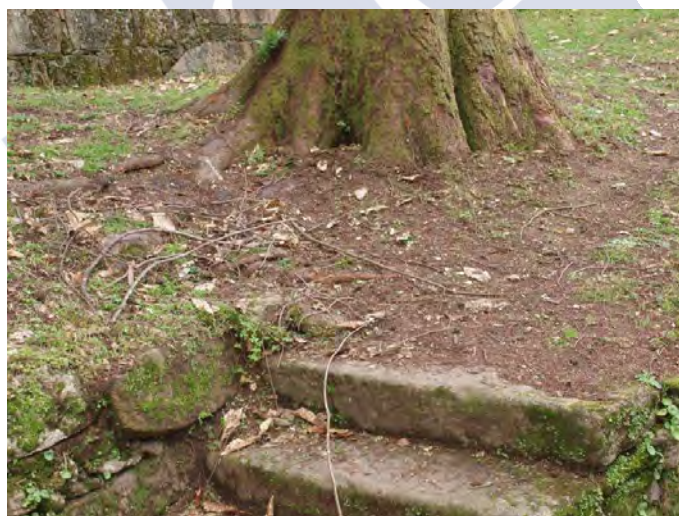
Figura 109: Escaleiras de acceso ao muíño e compactación do chan arredor da base do exemplar

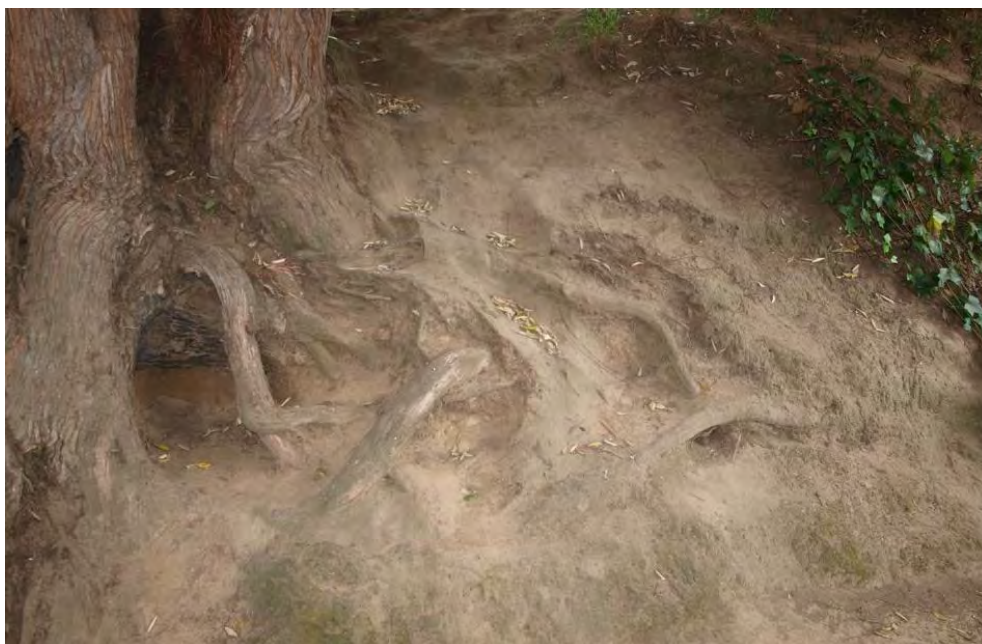
Figura 110: Chan moi compacto na base do exemplar

* Eliminar o tensor que hai na base do fuste	
* Impedir o acceso á árbore para evitar que o chan se compacte e erosione máis e as feridas mecánicas no seu tronco

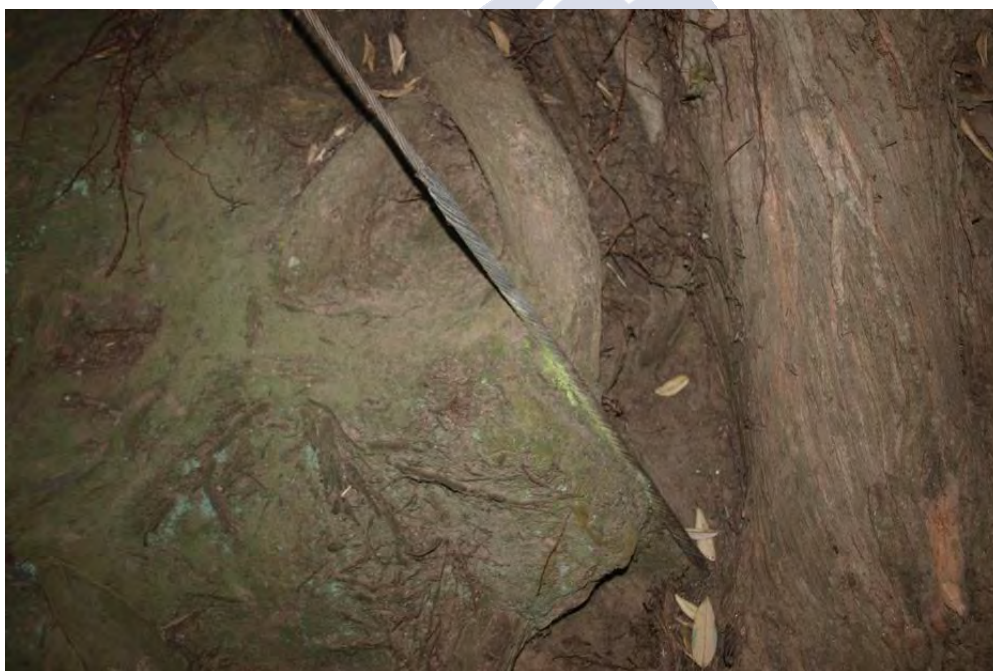
* Eliminar a rega no sector no que se atopa a árbore para obrigala a profundar coas súas raíces	
OBSERVACIÓNS	
Na base do tronco do exemplar hai un tensor que sostén un poste de electricidade, está a ser envolto polo tronco

Figura 111: Tensor na base do exemplar

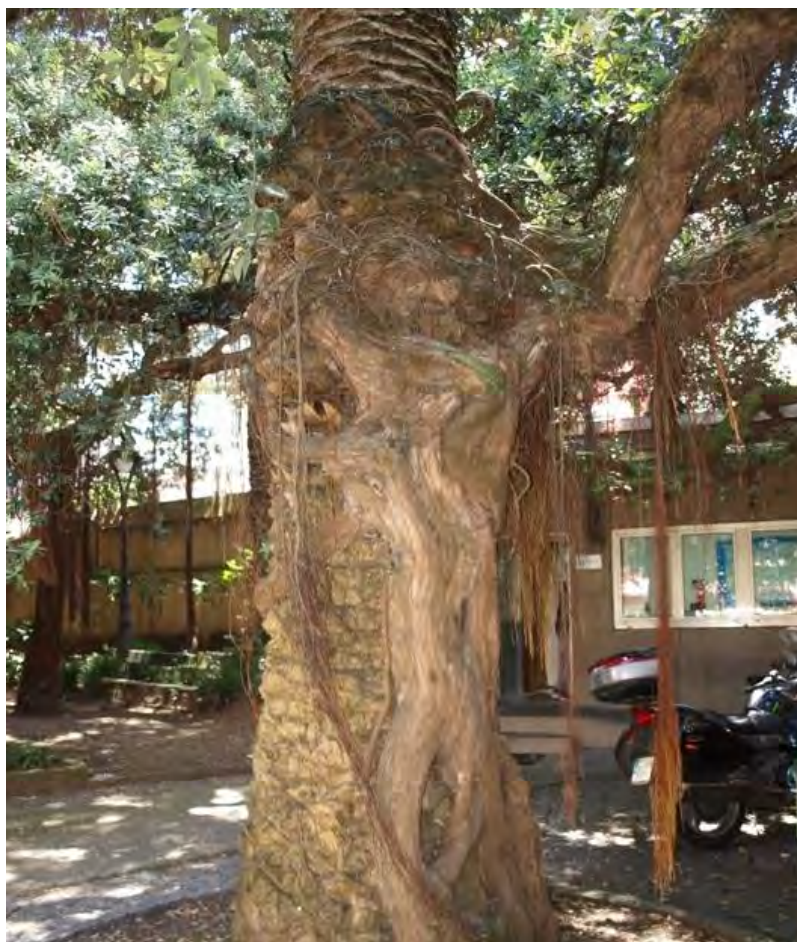
* Realizar algunha acción sobre o chan compacto e limitar a entrada ao parterre onde se atopa o exemplar.	
OBSERVACIÓNS	
* O exemplar posúe raíces aéreas que rodean o tronco dunha palmeira canaria (<i>Phoenix canariensis</i>) próxima que xa morreu, as raíces descenden polo estipe ata o chan, onde se introducen na terra.

Figura 112: Raíces aéreas envolvendo o estipe dunha palmeira canaria

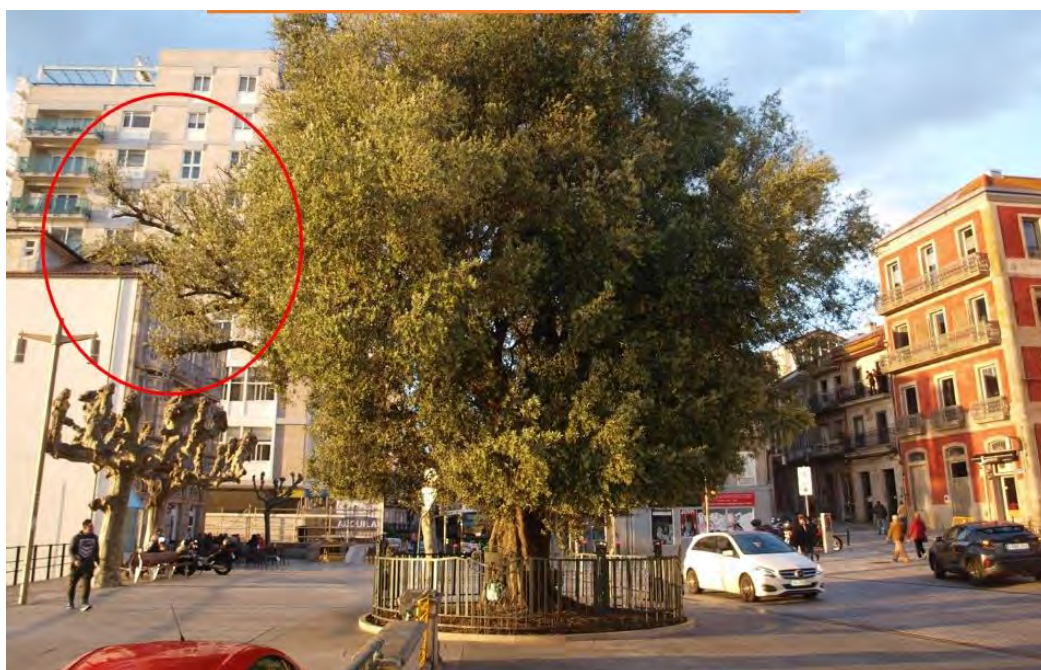
Figura 113: Algunhas ramas secas na zona oeste do exemplar

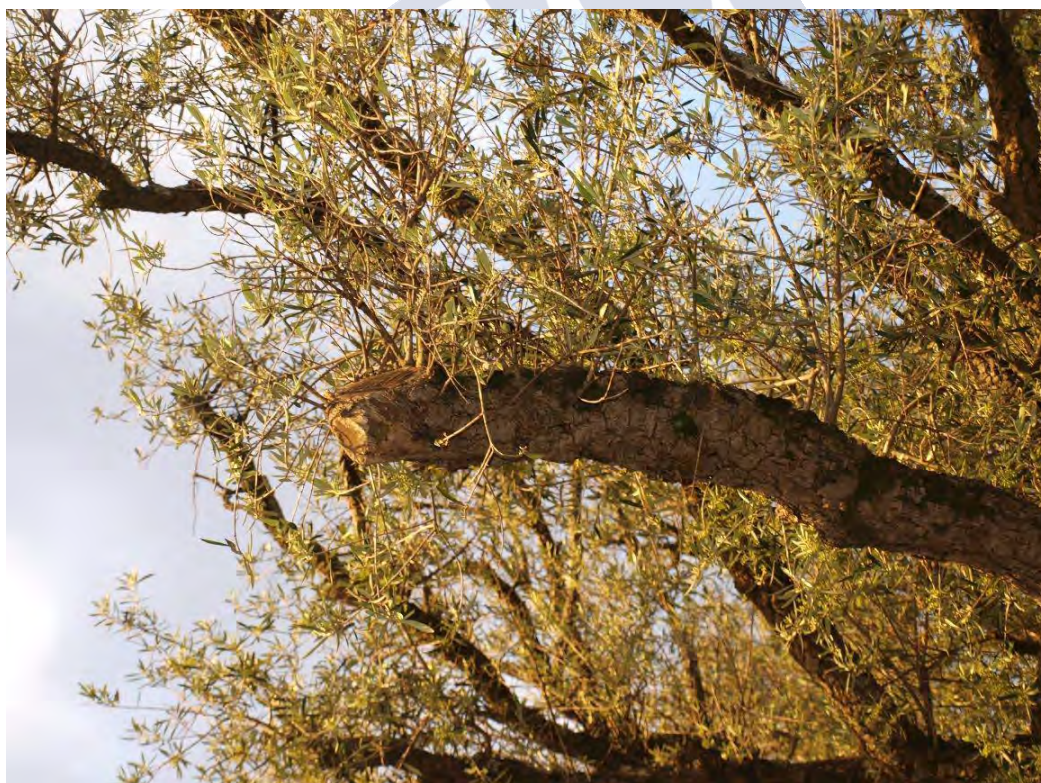
Figura 114: Tocos sen cicatrizar na copa

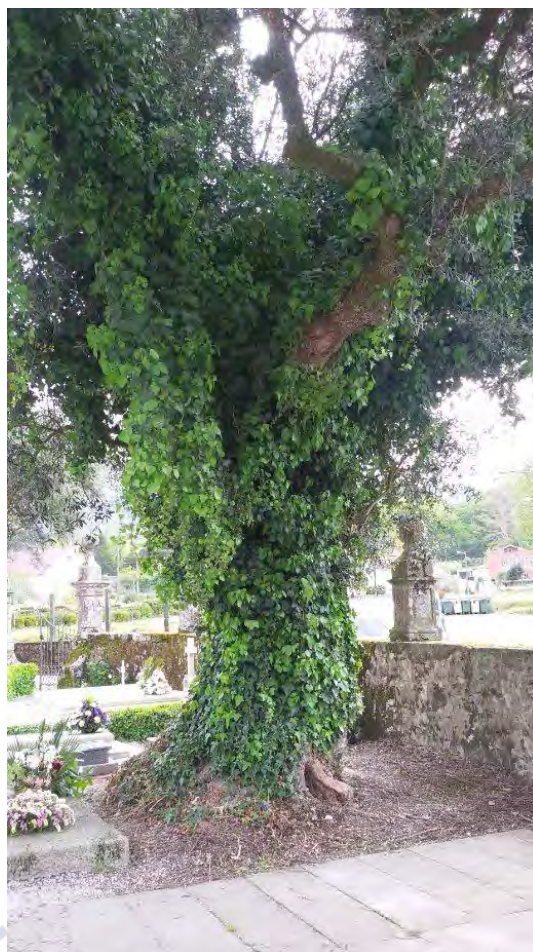
* O exemplar de maiores dimensións está completamente cuberto de hedras, que xa empezan a alcanzar as ramas da copa	
* Hai gran cantidade de flora epífita sobre os fustes, sobre todo polipodios (<i>Polypodium</i> sp.) e couselos (<i>Umbilicus rupestris</i>)

Figura 115: Tronco e ramas principais cubertos de hedra nun dos exemplares

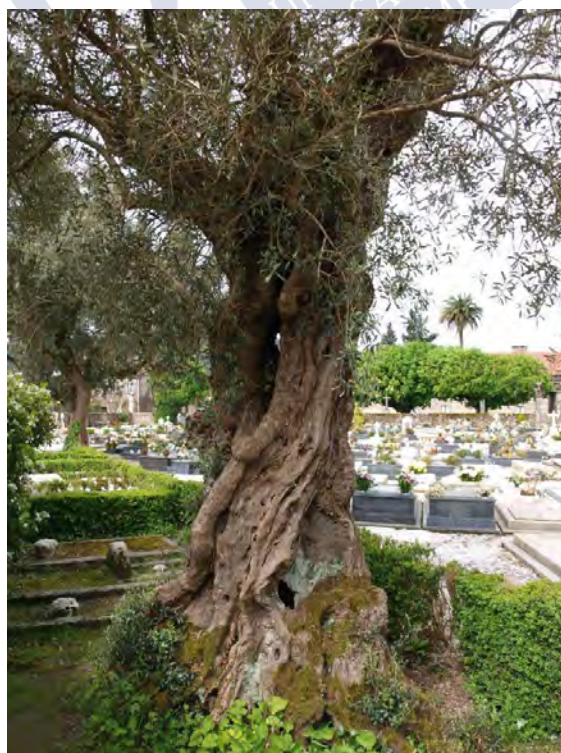
Defectos de fuste	
Inclinación	Non
Problemas estruturais	Non
Engrosamentos anormais	Non
Zonas mortas, fendas profundas	Si, todos teñen zonas con madeira morta no fuste
Presenza de cavidades	Si, o exemplar de maiores dimensións ten unha gran cavidade que ocupa boa parte do fuste
Presenza de gretas	Non
Presenza de protuberancias	Si, considerándose normais para esta especie
Presenza de chupóns	Si, nas zonas baixa e media dos fustes, en gran cantidade, considerándose normais para esta especie
Presenza de feridas	Non
Defectos de base (tronco e raíces)	
Problemas estruturais, base do tronco e raíces	Si, o chan ao redor da base dos exemplares está moi compacto e hai un elevado número de raíces ao descuberto.
Zonas mortas/fendas profundas	Non
Análise das ameazas	
Nivel de risco de fallo estrutural a medio-longo prazo	Baixo
Probabilidade de crebatura de ramas a curto prazo	Baixa
Probabilidade de crebatura do tronco a curto prazo	Baixa

Figura 116: Exemplar con cavidades, madeira morta e numerosos chupóns na base

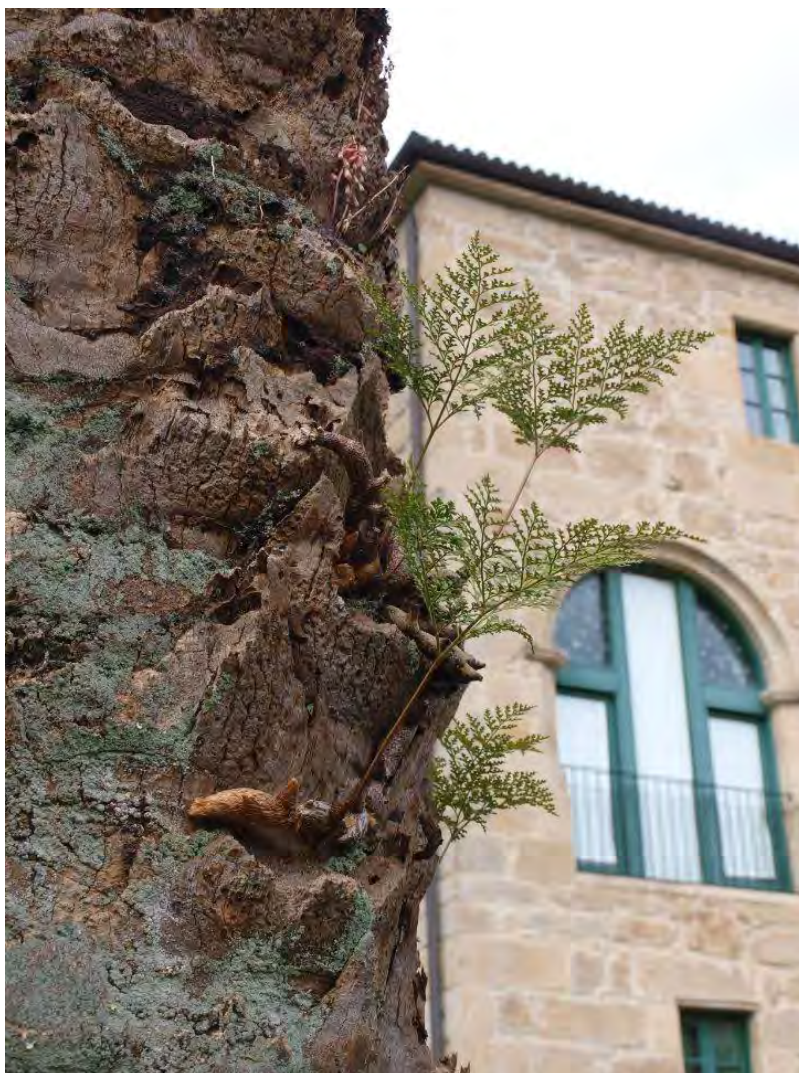
* Na zona media do estipe hai unha pequena poboación de cabriña (<i>Davallia canariensis</i>) e na súa base pódense observar outras especies como dactilo (<i>Dactylis glomerata</i>), coucelos (<i>Umbilicus rupestris</i>) e orella de rato (<i>Cerastium glomeratum</i>).

Figura 117: Cabriña (*Davallia canariensis*) sobre o estipe

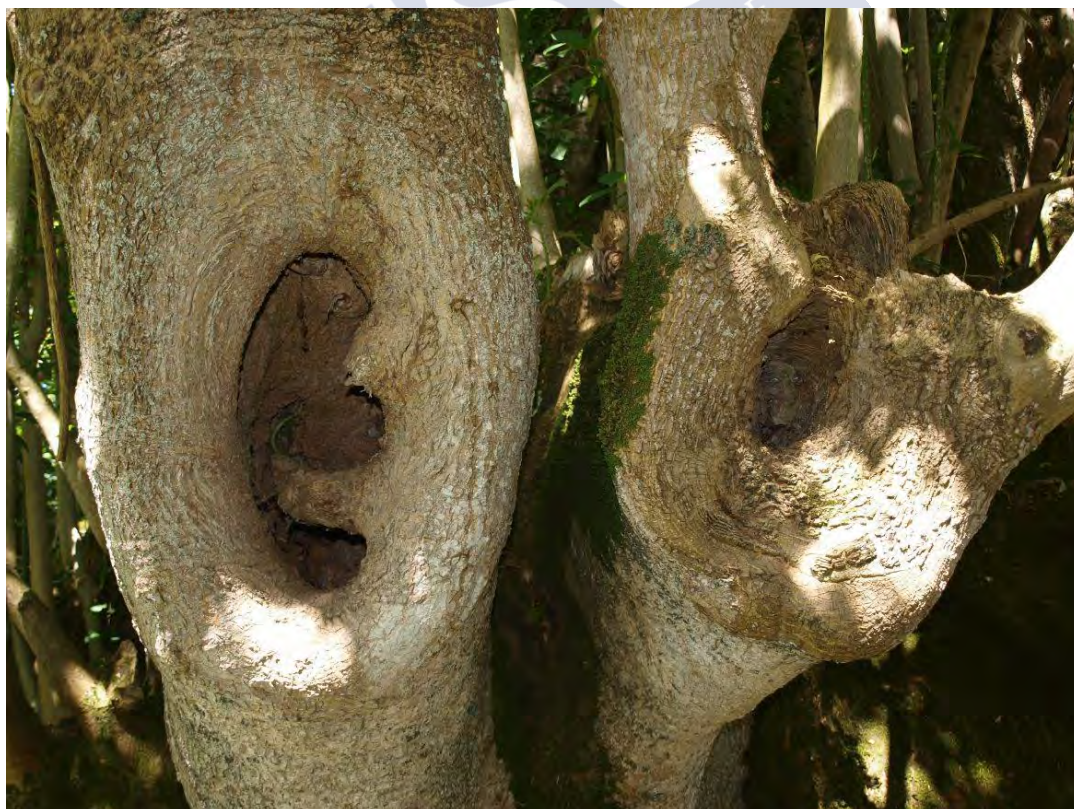
Figura 120: Cavidades en ramas de grandes dimensións

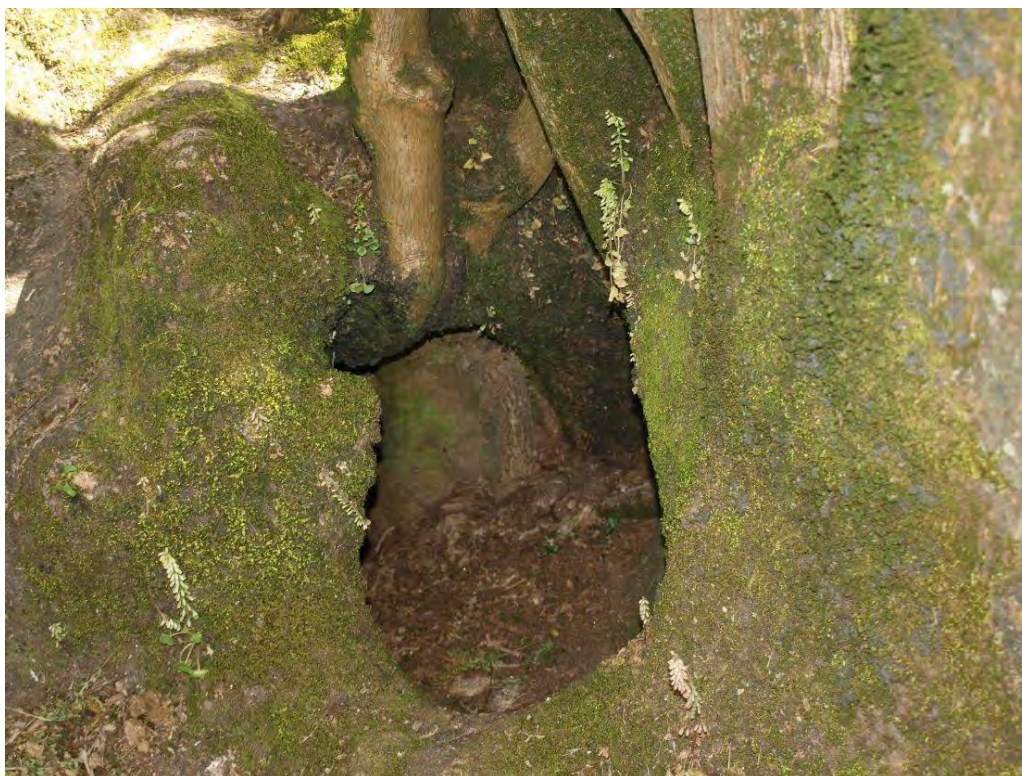
Presenza de feridas	Si, polo desprendemento dalgunhas ramas. Trátase dunha árbore de madeira moi branda
Síntomas de decaemento	Non
Asimetría	Non
Defectos de fuste	
Inclinación	Non
Problemas estruturais	Si, o tronco está oco na base
Engrosamentos anormais	Non
Zonas mortas, fendas profundas	Non
Presenza de cavidades	Non
Presenza de gretas	Non
Presenza de protuberancias	Non
Presenza de chupóns	Si, en gran cantidade, tanto desde o promontorio basal como desde as ramificacións.
Presenza de feridas	Non
Defectos de base (tronco e raíces)	
Problemas estruturais, base do tronco e raíces	Si, na base do tronco hai unha cavidade cun orificio de entrada de 0,80x0,80 metros que penetra en toda a base do fuste. O chan aparece moi compacto ao redor da base do fuste. Varias raíces parcialmente descubertas e con danos mecánicos
Zonas mortas/fendas profundas	Non
Análise das ameazas	
Nivel de risco de fallo estrutural a medio-longo prazo	Baixo

Figura 121: Entrada da cavidade na base do fuste

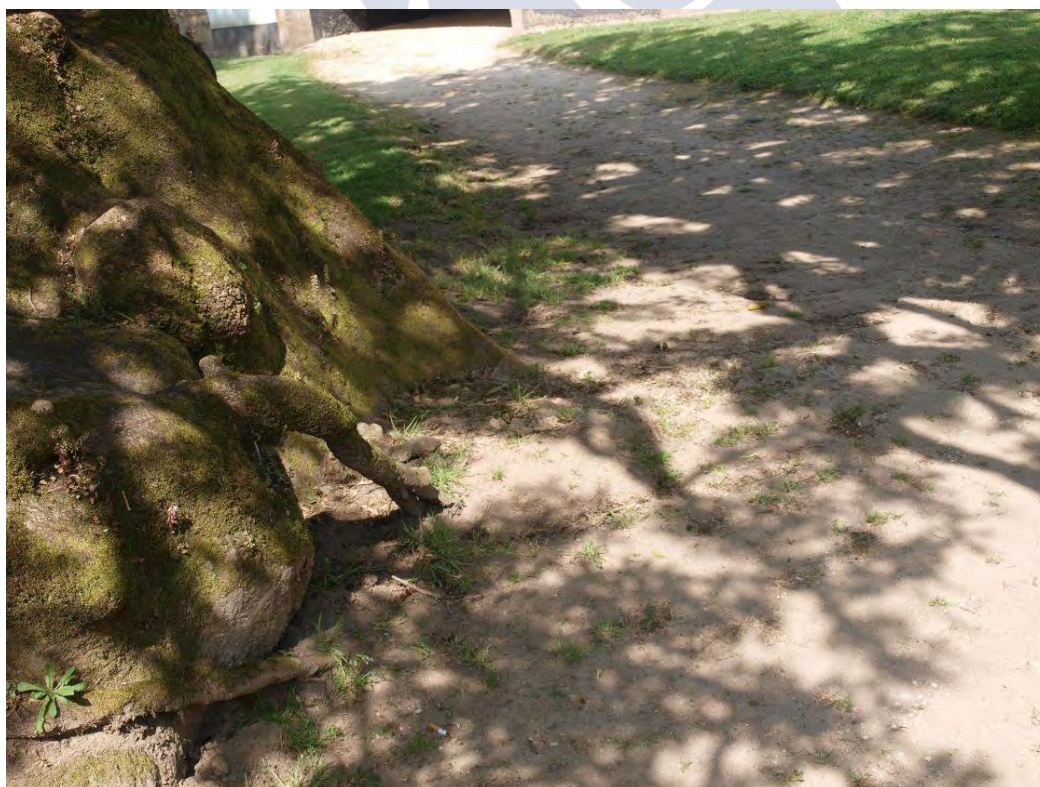
Figura 122: Solo compacto e raíces parcialmente descubertas

* Realizar algunha actuación no chan compacto e limitar o paso de vehículos e maquinaria agrícola baixo a súa copa.	
OBSERVACIÓNS

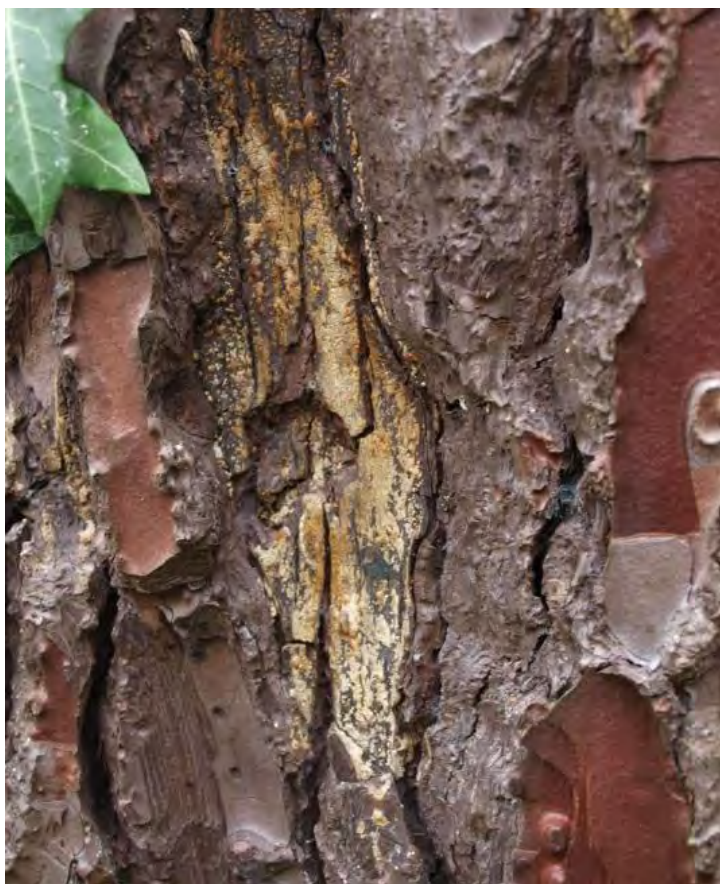
Figura 123: Secrecións de *Fusarium* sp. no fuste

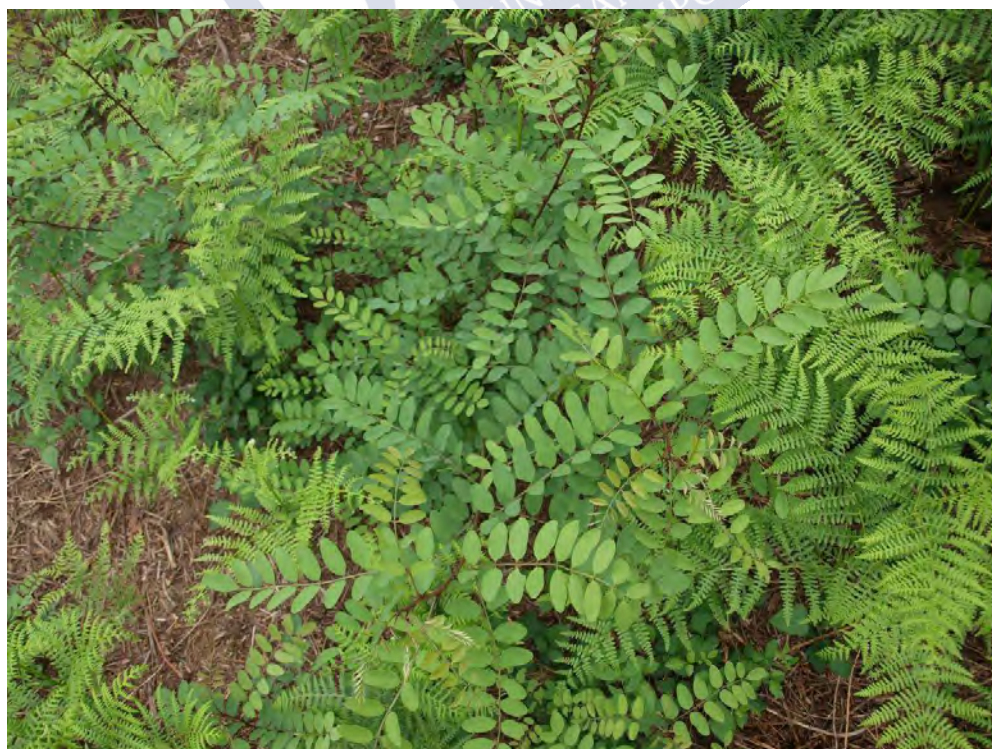
Figura 124: Plantas de falsa acacia (*Robinia pseudoacacia*) na base do piñeiro

* Eliminar as falsas acacias (<i>Robinia pseudoacacia</i>) que medran arredor	
OBSERVACIÓNS	
* Hai silvas (<i>Rubus ulmifolius</i>) subindo polo fuste

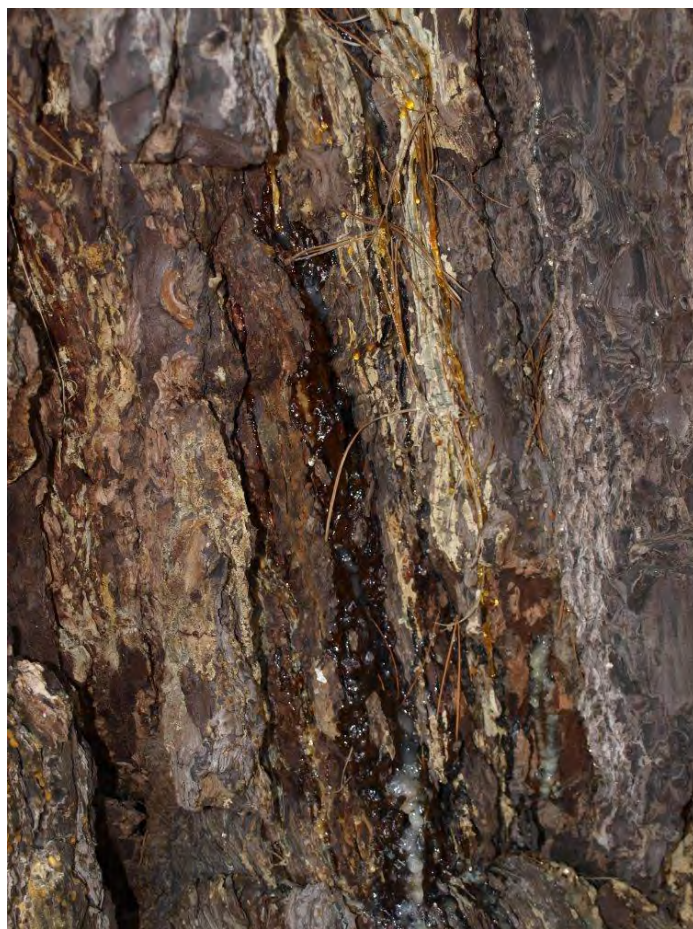
Figura 125: Secrecións de *Fusarium* sp. no fuste

* Tratar contra o Fusarium	
* Eliminar o loureiro que medra na cruz	
OBSERVACIÓNS	
* Ten unha planta de loureiro (<i>Laurus nobilis</i>) medrando na cruz

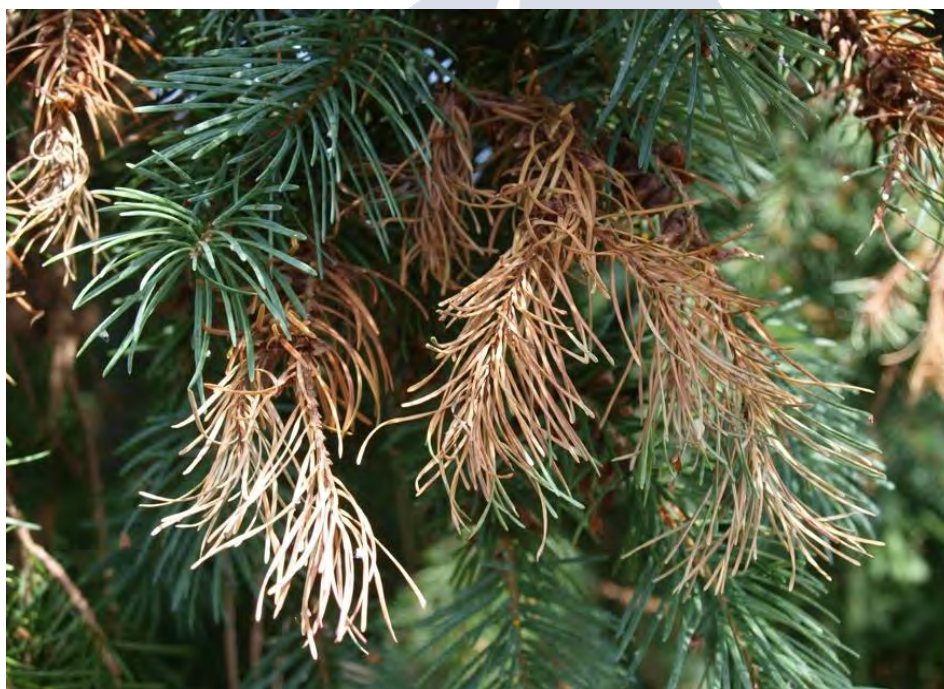
Figura 130: Algúns ápices con agullas secas

Factor corrector extrínseco	0,5
Valoración final (€)	67.233,87
PROPOSTAS DE ACTUACIÓN PARA A SÚA CONSERVACIÓN	
* Tratar contra o <i>Fusarium</i> sp.	
OBSERVACIÓNS

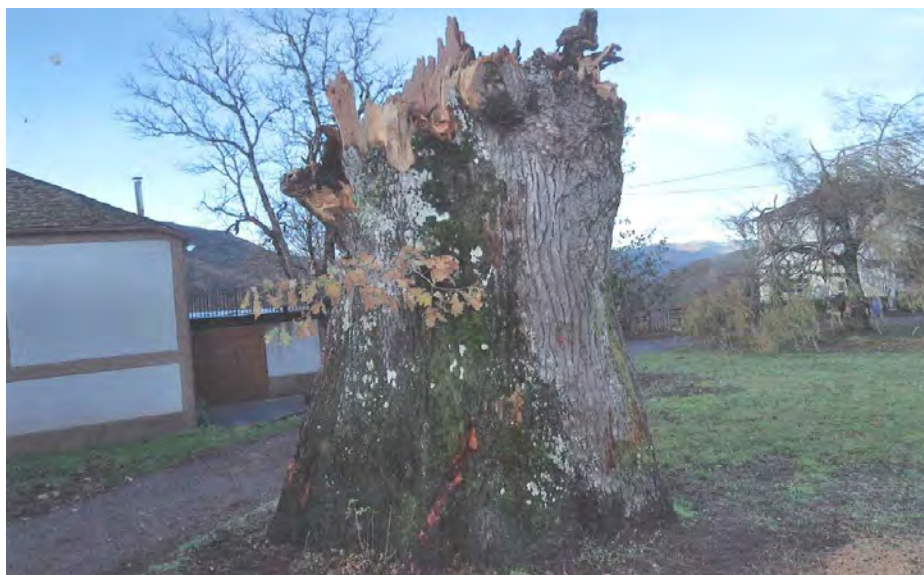
* O exemplar atópase completamente mutilado	
* A cavidade na base do exemplar atópase chea de lixo

Figura 131: Aspecto do carballo de Quindous despois das nevadas de outubro de 2018

* Colocar algún cartel ou indicación na base do exemplar indicando a súa importancia e explicando os prexuízos de encher a súa base de lixo	
* Descatalogar o exemplar	
OBSERVACIÓNS

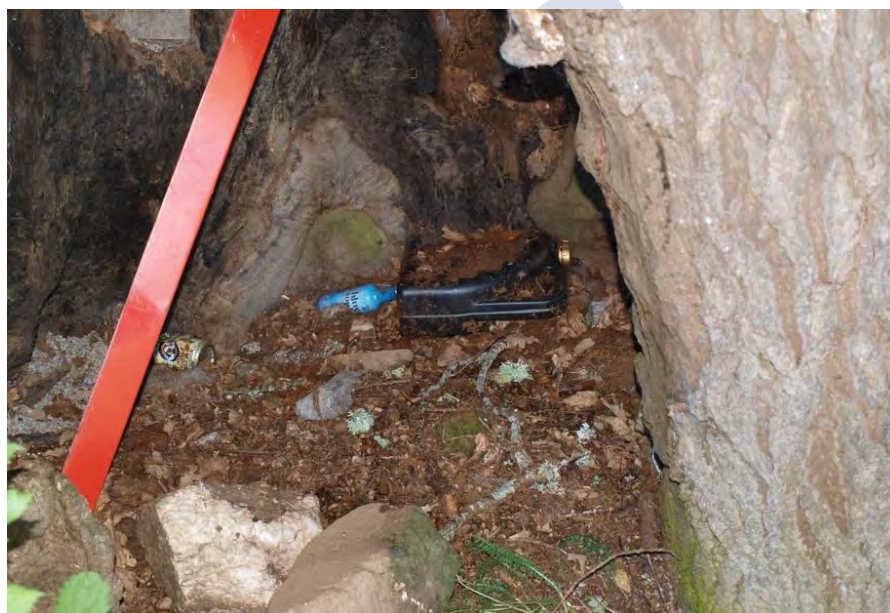
Figura 132: Cavidade na base do exemplar con lixo no interior

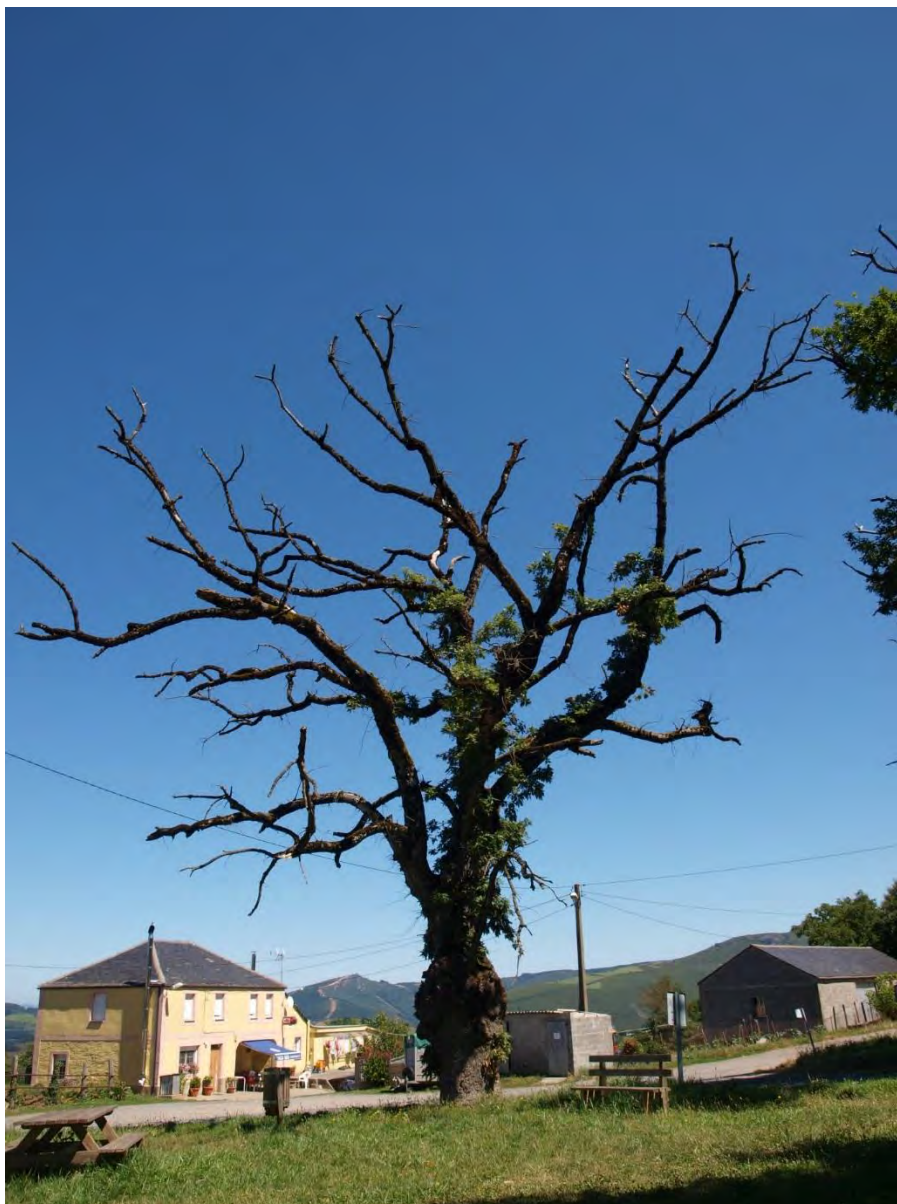
* Exemplar morto

Figura 133: Aspecto do cerquiño en setembro de 2018

* Descatalogar o exemplar	
* Eliminar as ramas estruturais para evitar a súa caída e se se considera oportuno conservar o fuste como recordo do exemplar na praza	
OBSERVACIÓNS

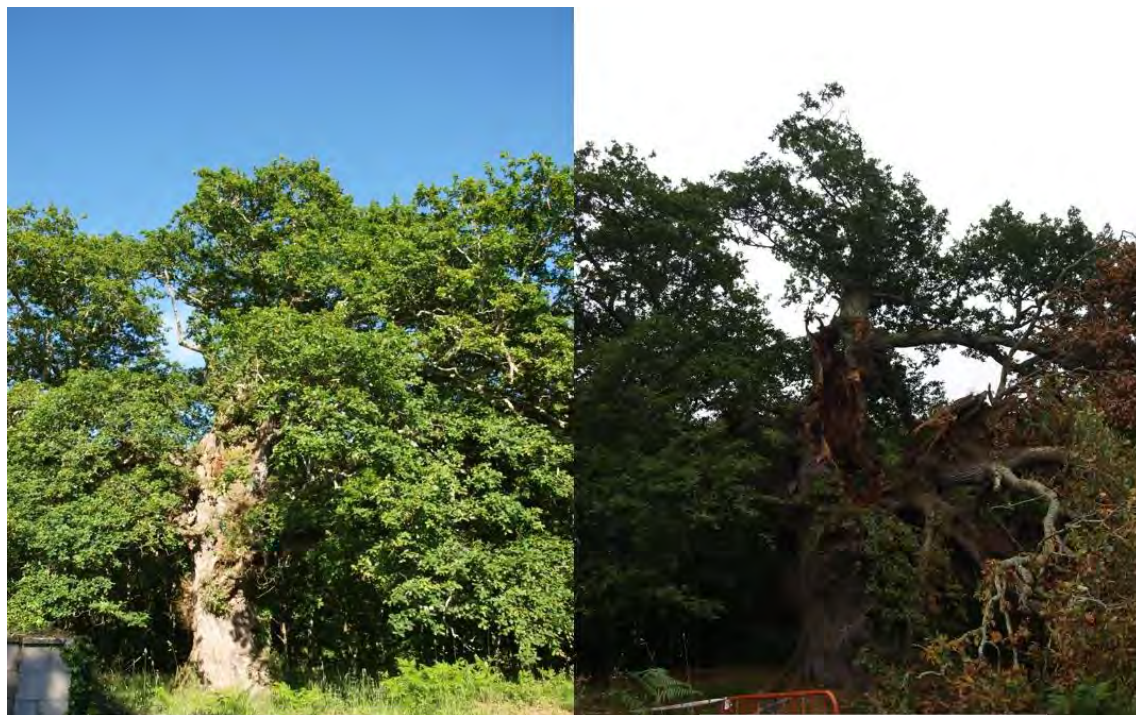
* O interior da zona alta do fuste estaba totalmente oco e recheo de madeira en descomposición, como indican as raíces que o exemplar estaba a emitir nesa zona.

Figura 135: Imaxes de xuño e agosto de 2018
